## RAPPORT D'EXPERTISE

**Dossier : [REDACTED] Franck / PORSCHE 911 CARRERA 3.0 – CT-502-XH**

**Nos Réf. : 23/10**

**Examen du : 27/01/23**

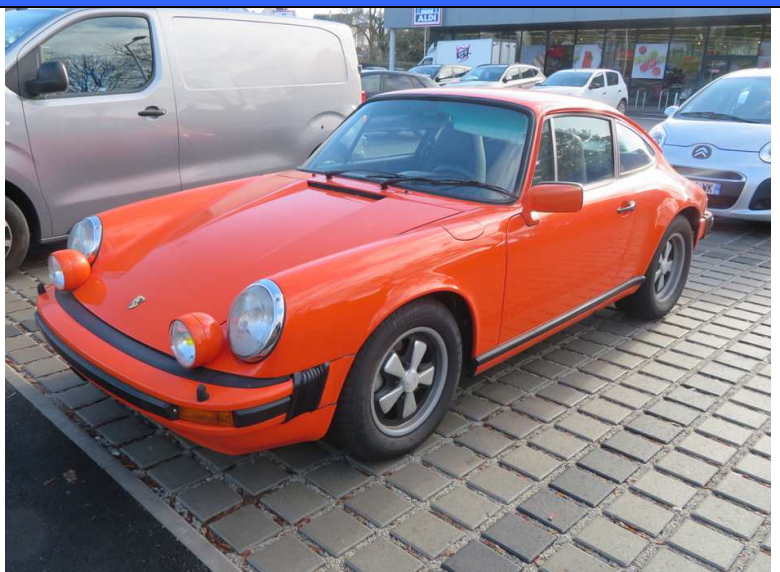
ETAT APPARENT  
CARROSSERIE  
EXTERIEURE

- ☒ TRES BON  
☐ BON  
☐ MOYEN  
☐ MAUVAIS

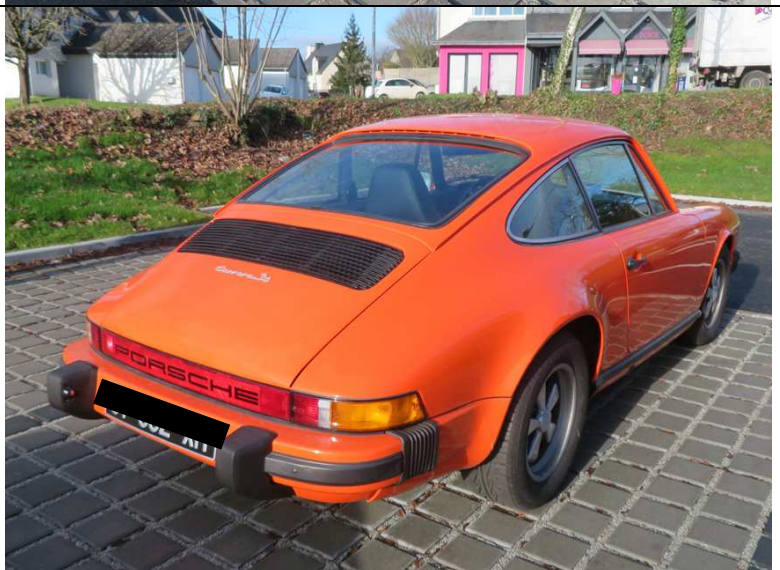
ETAT PEINTURE  
EXTERIEURE

- ☒ TRES BON  
☐ BON  
☐ MOYEN  
☐ MAUVAIS

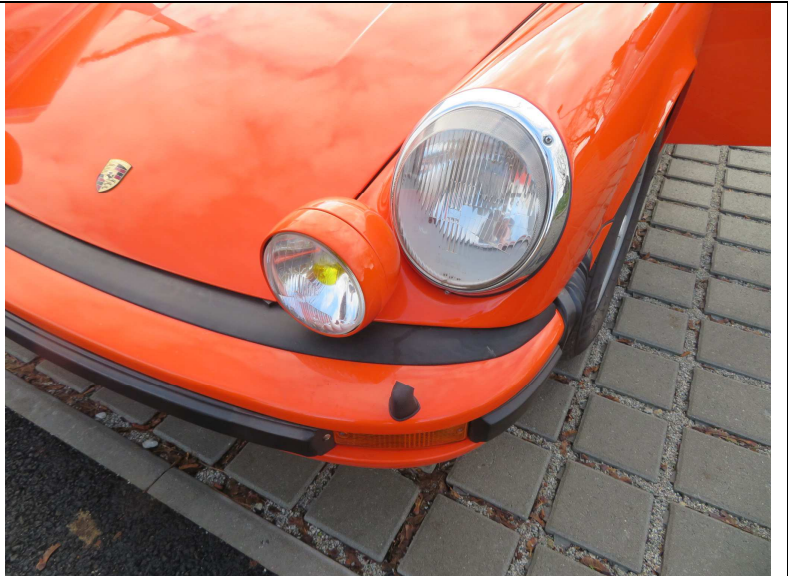
<p>ETAT ECLAIRAGE ET SIGNALISATION</p>	<p><input type="checkbox"/> TRES BON</p> <p><input checked="" type="checkbox"/> BON</p> <p><input type="checkbox"/> MOYEN</p> <p><input type="checkbox"/> MAUVAIS</p>

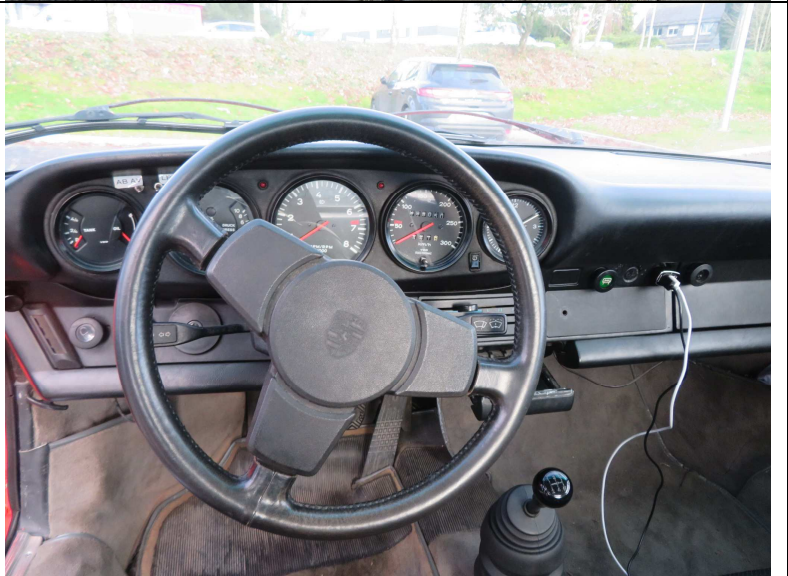
<p>ETAT EQUIPEMENTS INTERIEURS</p>	<p><input type="checkbox"/> TRES BON</p> <p><input checked="" type="checkbox"/> BON</p> <p><input type="checkbox"/> MOYEN</p> <p><input type="checkbox"/> MAUVAIS</p>

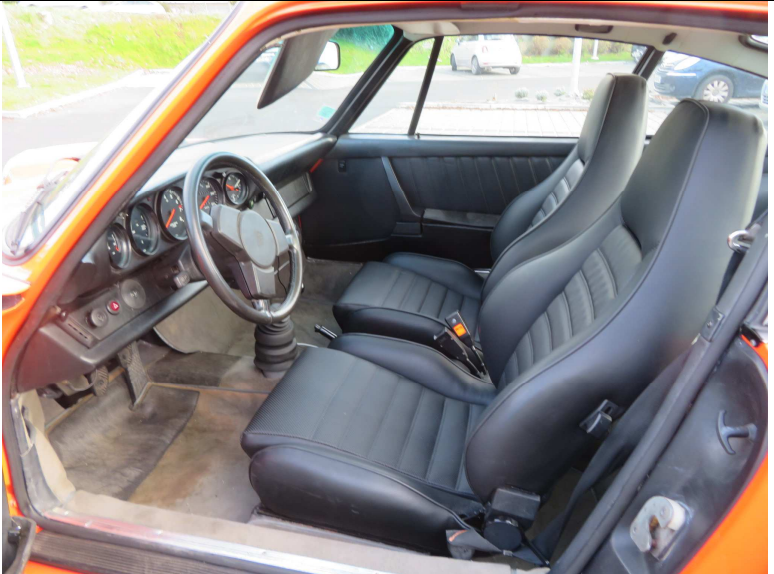
<i>ETAT SELLERIE</i>	<input checked="" type="checkbox"/> TRES BON <input type="checkbox"/> BON <input type="checkbox"/> MOYEN <input type="checkbox"/> MAUVAIS

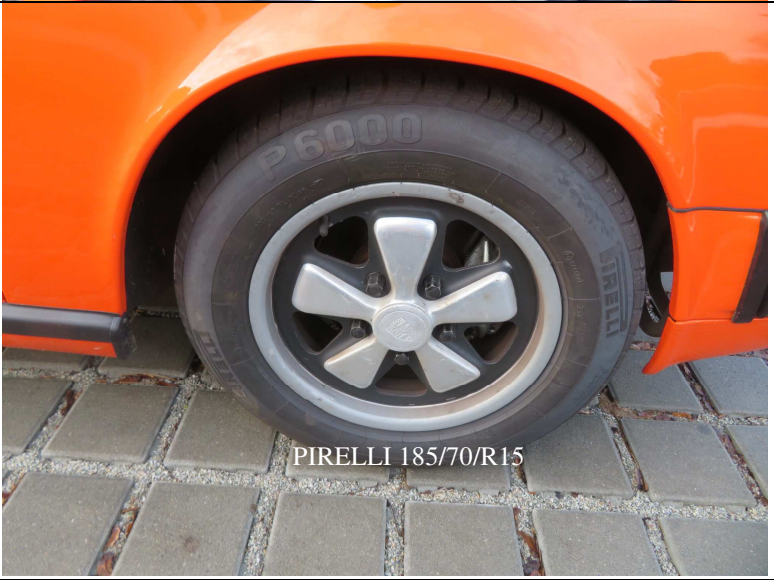
<i>ETAT JANTES ET PNEUMATIQUES AVANT</i>	<input type="checkbox"/> TRES BON <input checked="" type="checkbox"/> BON <input type="checkbox"/> MOYEN <input type="checkbox"/> MAUVAIS

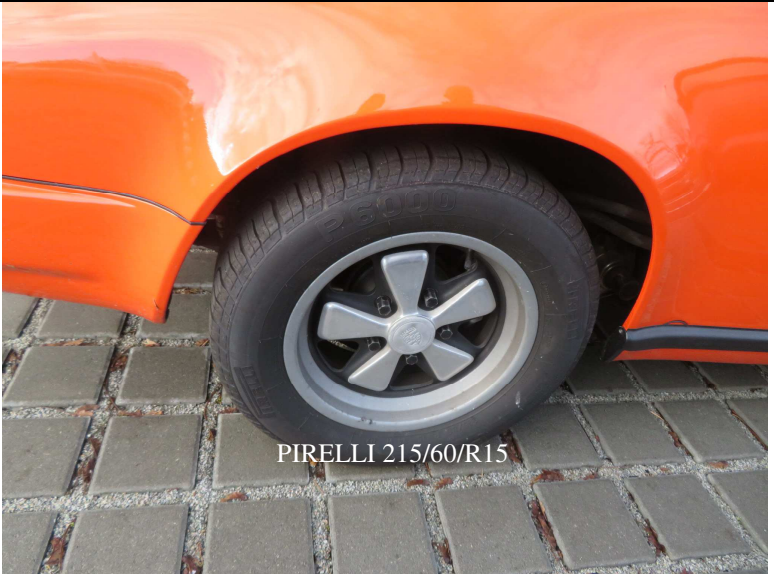
<p>PIRELLI 185/70/R15</p>
<i>ETAT JANTES ET PNEUMATIQUES ARRIERE</i>	<input type="checkbox"/> TRES BON <input checked="" type="checkbox"/> BON <input type="checkbox"/> MOYEN <input type="checkbox"/> MAUVAIS

<p>PIRELLI 215/60/R15</p>

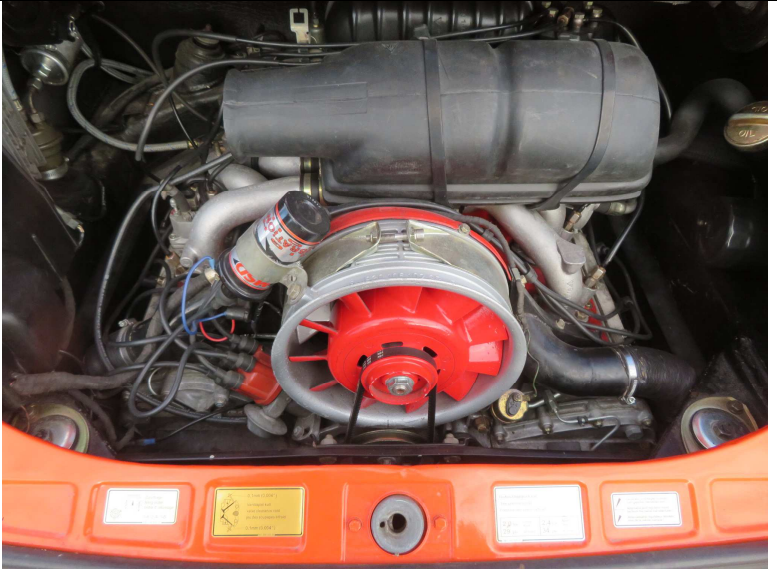
<p>ETAT COMPARTIMENT MOTEUR</p>	<p><input type="checkbox"/> TRES BON</p> <p><input checked="" type="checkbox"/> BON</p> <p><input type="checkbox"/> MOYEN</p> <p><input type="checkbox"/> MAUVAIS</p>

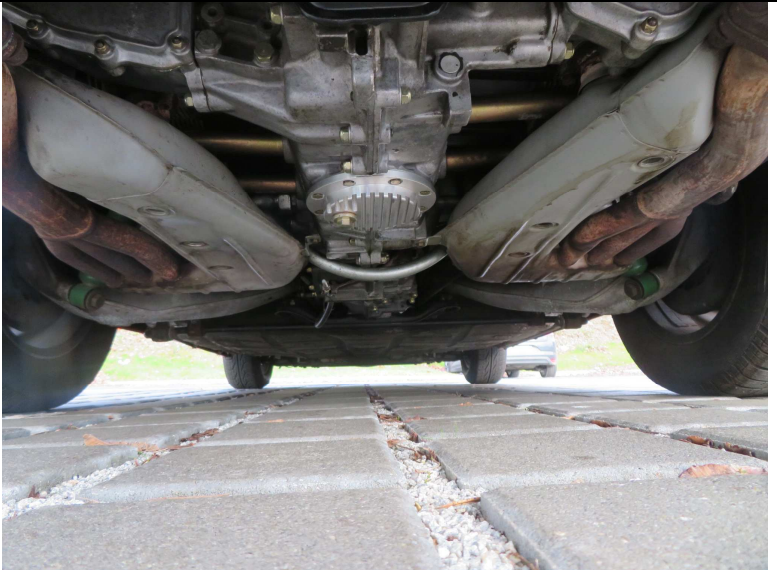
<p>ETAT APPARENT SOUBASSEMENT</p>	<p><input type="checkbox"/> TRES BON</p> <p><input checked="" type="checkbox"/> BON</p> <p><input type="checkbox"/> MOYEN</p> <p><input type="checkbox"/> MAUVAIS</p>
