## IDENTIFICATION DU VEHICULE

**Immatriculation :** DN-650-QH

**Marque :** PORSCHE

**Modèle :** 911

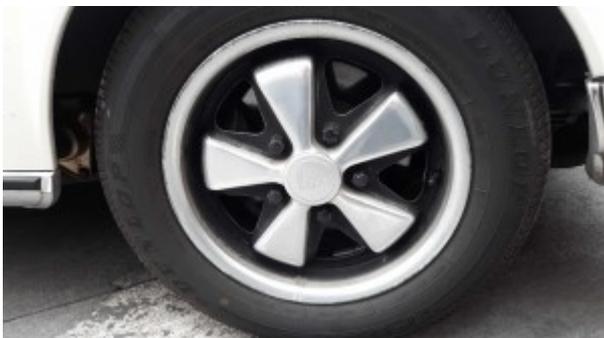
Monte conforme.  
Rayures visibles sur les bords de jantes.

Roue

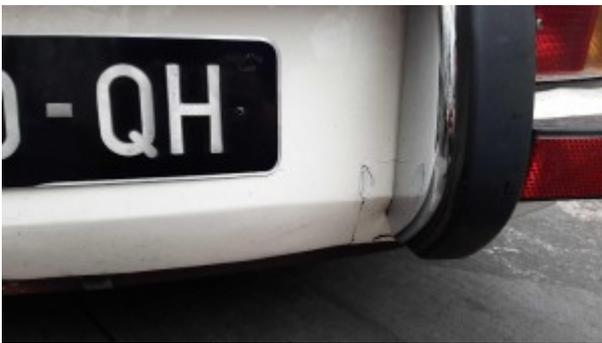
**Traces de chocs :** Léger choc sur jupe arrière.

Choc jupe AR

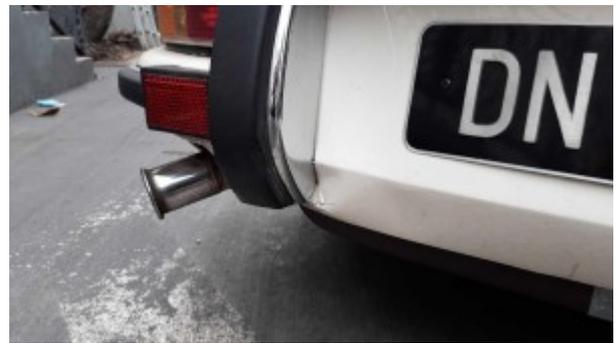
Choc jupe AR

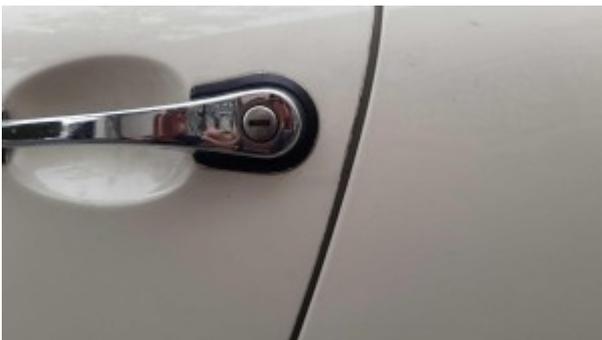
**Peinture :** Peinture refaite par le passé, présentant quelques défauts. Rayure bord de porte conducteur et sur l'aile arrière droite. Défauts visible sur la porte passager, traces de peinture sur la baguette de bas de caisse gauche. Coulure au bord du pavillon en partie arrière. Eclats peinture pare-choc et bas aile arrière gauche

Rayure bord de porte conducteur

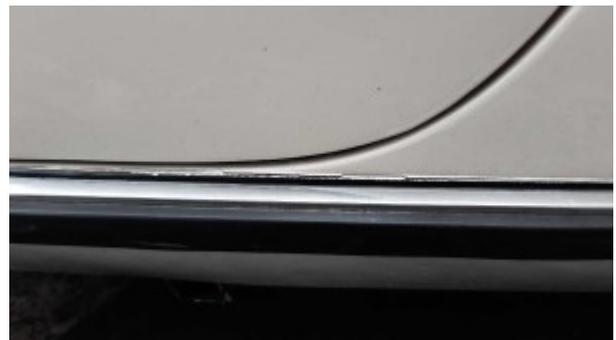
Peinture baguette bas de caisse gauche

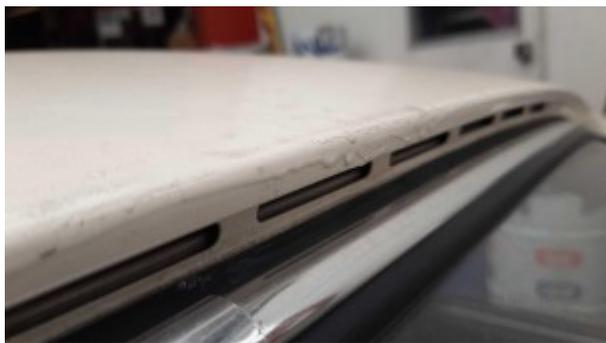
Coulure pavillon

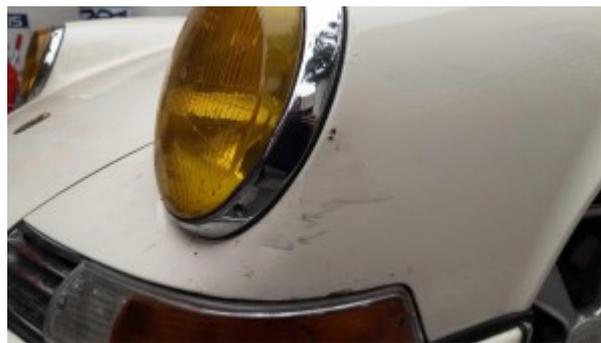
**Carrosserie :** Ensemble de la carrosserie en bon état de présentation. Les éléments sont bien ajustés et aucun équipement n'est manquant. Léger frottement visible sur l'aile avant gauche.

Choc avant gauche

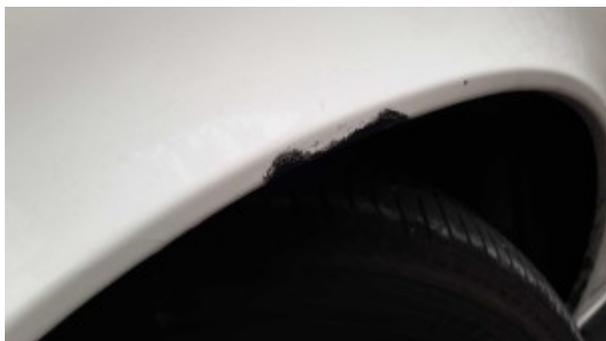
Défaut aile AVG

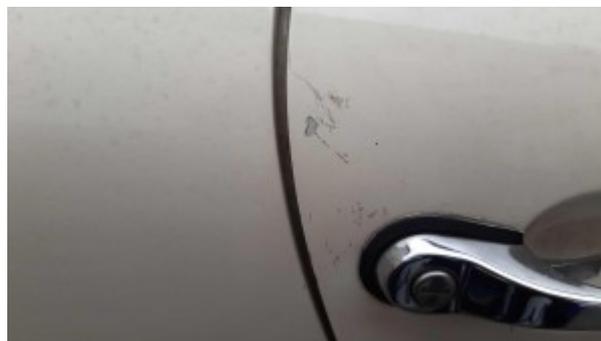
Défaut porte passager

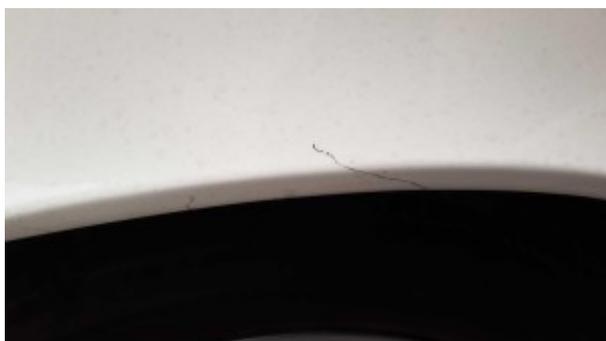
Rayure aile ARD

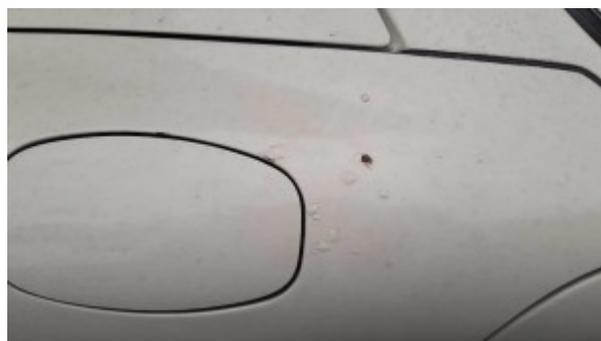
**Corrosion** : Boursouflures visibles sur l'aile avant gauche.  
Corrosion superficielle sur berceau avant.

Corrosion aile AVG

Carrosserie en bon état général nécessitant une réfection par endroits du fait de la corrosion

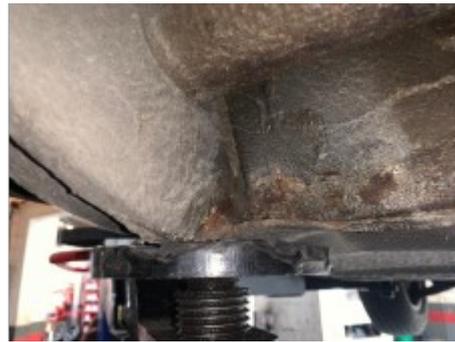
Corrosion soubassement longeron ARG

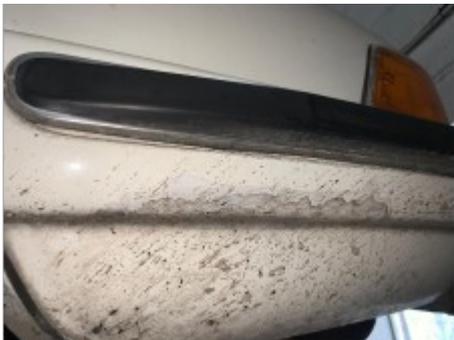
Eclats peinture pare-choc ARG

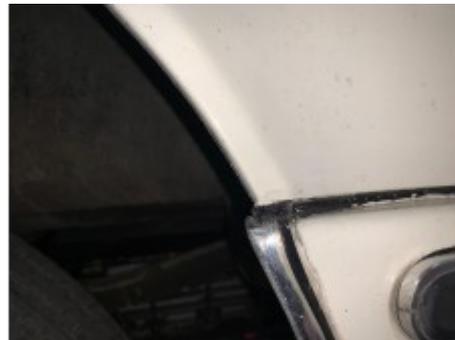
Eclats bas aile ARG

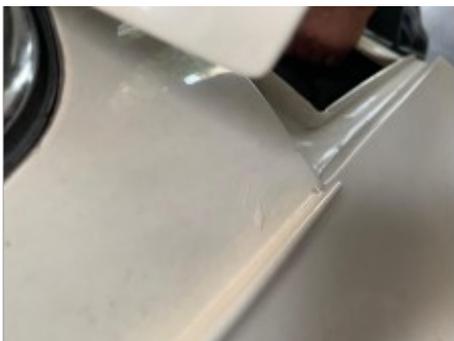
Cloque aile ARG
