Service Information Technik

911

Opérations d'étanchéité Carrosserie

**Coupé
Targa
Cabriolet**

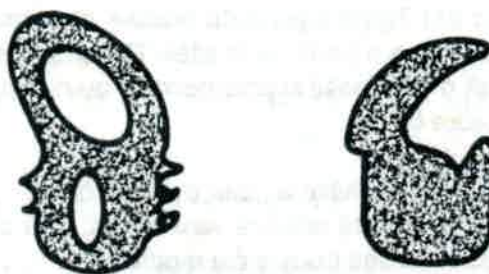
Pour le collage de ce joint, il faut commencer au niveau du coin supérieur du montant B (flèche). De plus, il faut veiller que les trous de ventilation dans le caoutchouc restent visibles voire qu'ils soient dirigés vers l'intérieur.

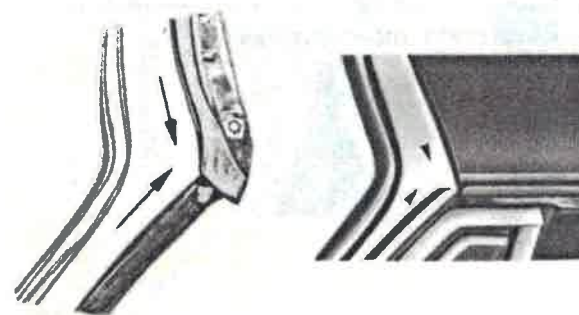
Faire attention que la petite lèvre en caoutchouc (flèche) ne soit pas coincée au niveau de la transition.

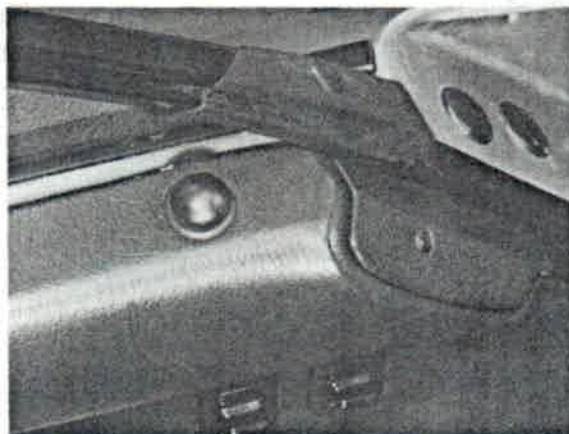
Pour assurer une bonne étanchéité, il est important de procéder à une adaptation et une fixation correctes du profilé à gradins.

Poncer légèrement le profilé à gradins du côté intérieur dans la zone A pour obtenir une transition lisse.

Percer un trou de 7,2 mm de \varnothing dans la zone B en veillant à ce qu'il soit excentré. Pour ce faire, placer le raccord sur un support approprié. La tête du bouchon de fixation doit être à fleur avec le bord extérieur. A cet effet, présenter le raccord sur le cadre de porte, marquer l'endroit à percer sur le cadre, pointer et percer un trou de 6,5 mm de \varnothing .

Calfeutrer la transition voire la cavité avec du mastic élastique, appliquer le profilé à gradins en le pressant, le retirer à nouveau pour vérifier que la cavité est bien remplie.

Coller ensuite le profilé à gradins et enfoncer le bouchon de fixation jusqu'en butée (Attention, risque de rupture).

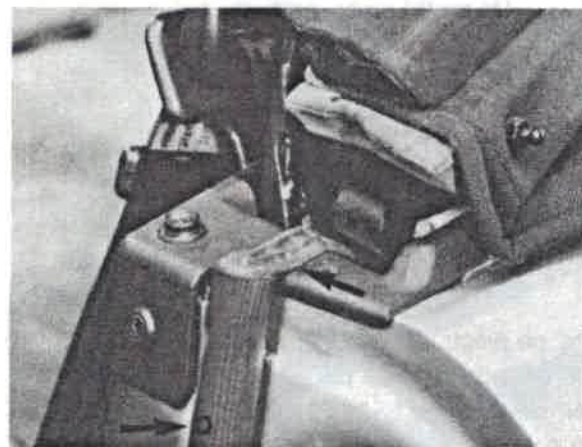
Pour les véhicules sur lesquels le trou pour le **capuchon** n'est pas prévu, **on** coupera le **téton** en caoutchouc (voir flèche).

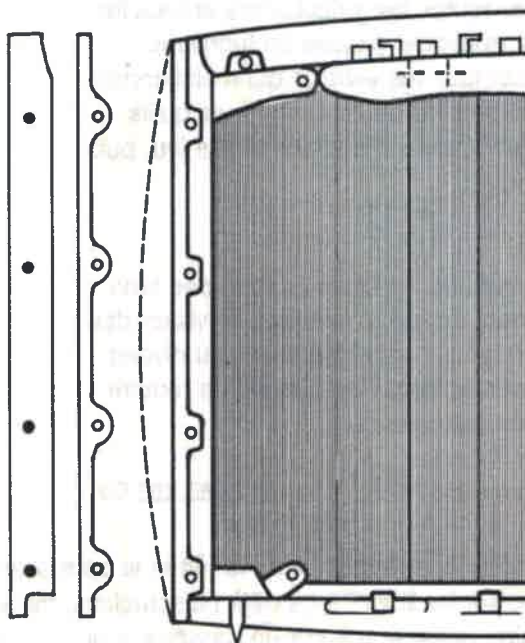
**Possibilités d'ajustement et de retouches
en cas de réclamation „Bruits de vent“**

1. Déposer le toit Targa.
2. Ne défaire le joint de cadre de pare-brise que dans sa partie supérieure.
3. Coller le joint supplémentaire à 5 mm en-dessous du bord supérieur du cadre de pare-brise, puis recoller le joint de cadre de pare-brise.

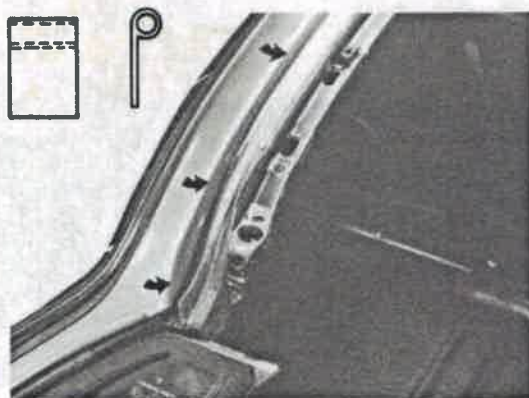
Cause possible: Le cadre de toit bute contre le guide de coulisse.

Le guide de coulisse a été rem-
placé entre temps par une ver-
sion améliorée portant le
même numéro.
