Service Information Technik

911

Opérations d'étanchéité Carrosserie

**Coupé
Targa
Cabriolet**

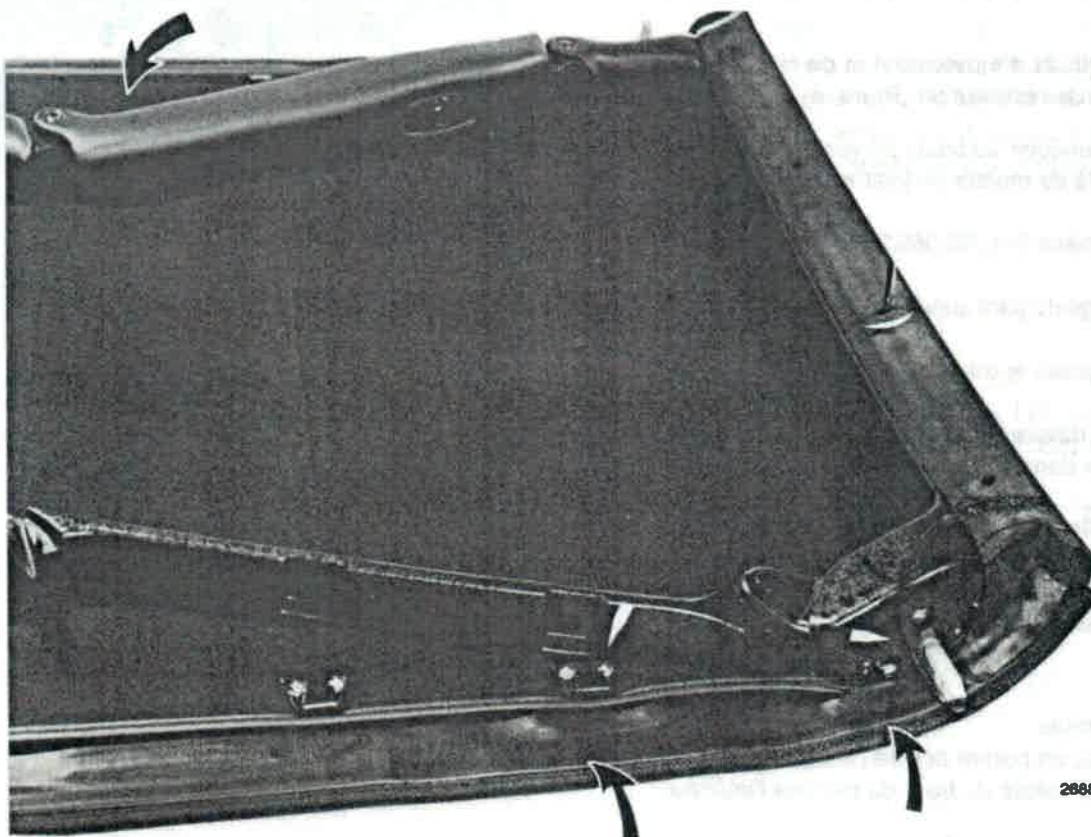
2688

**Possibilités d'ajustement et de retouches,
en cas de réclamation „Formation de plis“ ou „Gonflement du toit“**

La garniture extérieure peut être retendue d'environ 15 mm sur les deux côtés. Dans la plupart des cas, il suffit de la retendre sur un côté pour supprimer les plis et pour réduire les bruits de battements. A cet effet, démonter le joint latéral et la gouttière, défaire la garniture. Tendre la garniture extérieure d'environ 15 mm au milieu en reprenant vers l'extérieur et la recoller. Remonter la gouttière et le joint.

Au moment de retendre et de recoller la garniture extérieure, le toit doit être détendu. Il n'est pas nécessaire de défaire les coins.

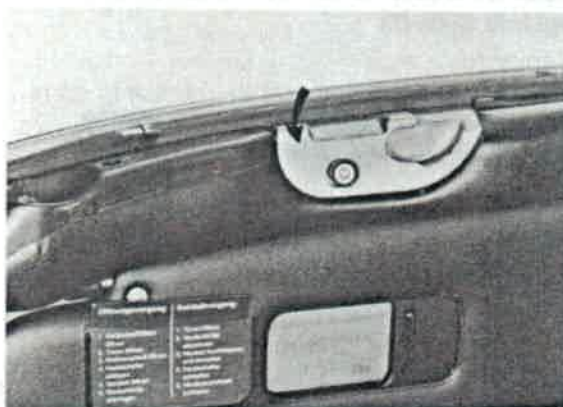
305

Possibilités d'ajustement et de retouches
en cas de réclamation „Bruits de battements“

Cause possible: Le cadre de toit bute contre le guide de coulisse.

Ajuster la capote ou le toit
Targa par rapport au cadre de
pare-brise et la/le fixer.
Rabattre le cas échéant l'habil-
lage du cadre de toit dans
cette zone.

Le guide de coulisse a été rem-
placé entre temps par une ver-
sion améliorée portant le
même numéro.

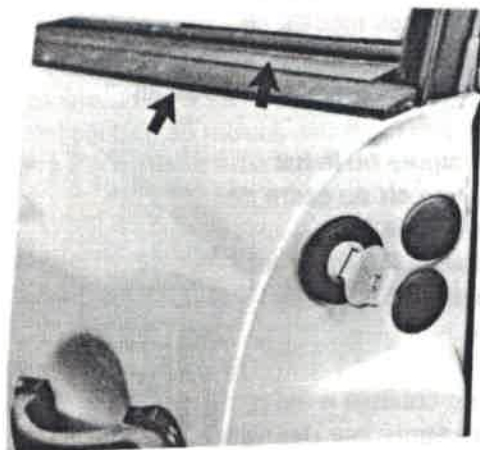
9743

La baguette de recouvrement modifiée du puits de porte (flèche) (obturée par un caoutchouc sur le côté frontal), est montée en série depuis le 12-05-86.

Les pièces mentionnées ci-dessus peuvent également être montées après coup.

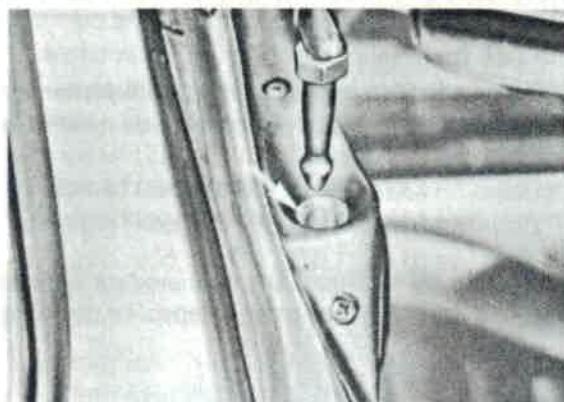
Lorsque la capote est correctement réglée, les tenons de centrage avant doivent venir toucher le bord avant des douilles de guidage lors de la fermeture et s'introduire dans celles-ci en restant dans l'axe.

Si ce n'est pas le cas, il faut régler l'avance de la capote au niveau des supports.

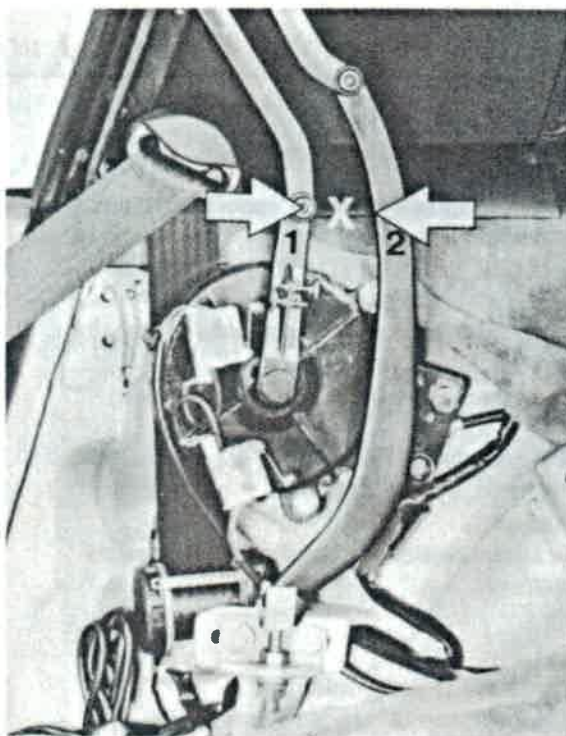
Un bruit prononcé perceptible d'un seul côté lors de l'actionnement de la capote peut être dû à un fonctionnement asynchrone des servo-commandes.

Mesurer des deux côtés l'écart X entre les leviers 1 et 2.

Si le réglage est correct, l'écart X doit être à peu près le même des deux côtés –
différence maxi admise = 5 mm.

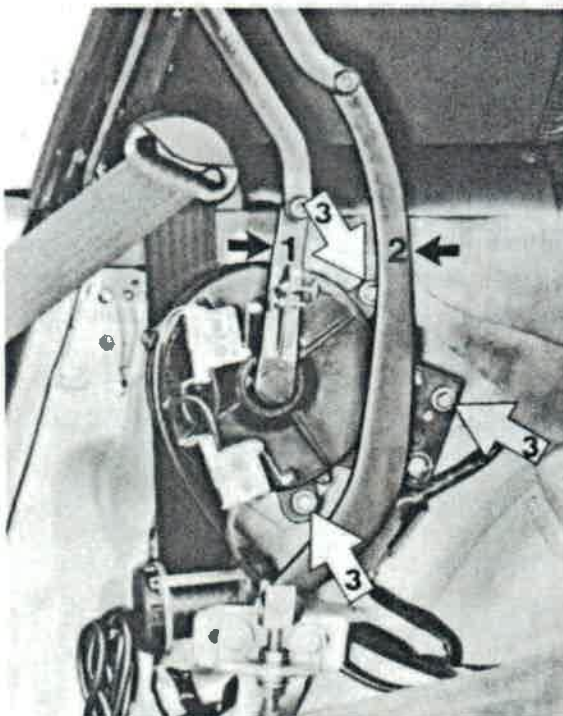
Si la différence de la cote X à gauche et à droite est supérieure à 5 mm et pour exclure tout gauchissement de la cinématique de la capote, il convient de procéder de la manière suivante:

Dévisser les 3 vis de fixation du mécanisme de pivotement et pousser les deux leviers l'un contre l'autre (1 et 2 dans le sens des flèches). Ce faisant, le mécanisme de pivotement devrait être tiré autant que possible vers l'arrière dans les trous oblongs.

Serrer les vis de fixation dans cette position.

Ce réglage doit être effectué des deux côtés.

Revérifier la cote X sur les deux côtés.

Les leviers 1 et 2 ne doivent pas se toucher au moment de l'ouverture de la capote!

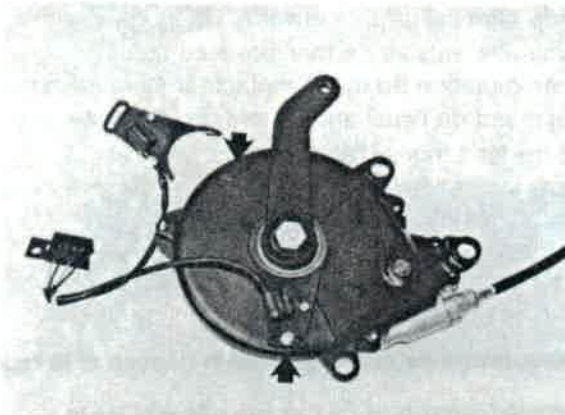
Les manivelles de fermeture des deux moteurs de verrouillage doivent tourner simultanément de butée en butée, sans que la capote ne se déplace vers l'avant.

Si une manivelle de fermeture n'atteint pas l'une des butées ou les deux, ou si elle ne se déplace pas de façon continue, il faudra remplacer le moteur de verrouillage concerné.

Lorsqu'on actionne le commutateur à bascule en direction „Ouverture“, les manivelles de fermeture doivent retourner en butée, et la capote doit s'ouvrir complètement. La capote ne doit se déplacer en direction de sa position finale qu'à partir du moment où les deux moteurs de verrouillage se trouvent en butée. Si ce n'est pas le cas, remplacer les moteurs de verrouillage.
