## IDENTIFICATION DU VEHICULE

**Immatriculation :** DN-650-QH

**Marque :** PORSCHE

**Modèle :** 911

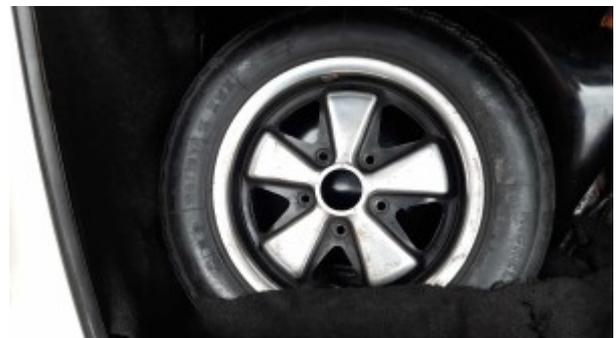
Roue

Monte conforme.  
Rayures visibles sur les bords de jantes.

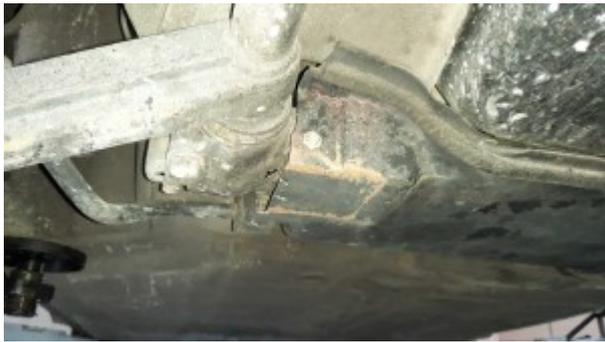
Soubassement

**Corrosion** : Boursouflures visibles sur l'aile avant gauche.  
Corrosion superficielle sur berceau avant.
